Устранение вибрации карданов

Предистория...

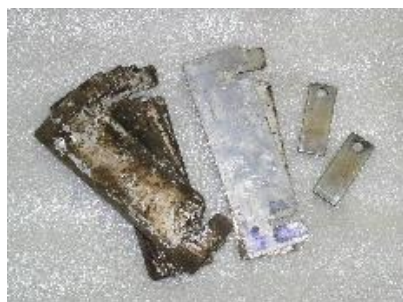
1. Регулировочные
прокладки
и пластинки

- из-за излома кардана невозможно натянуть рулетку между фланцами - мешает корпус. Поэтому необходимо изготовить две совершенно одинаковые (это важно! иначе результаты будут искажены) металлические пластинки, привинтить их на фланцы кардана, открутив по одному из 4-х болтов крепления, и мерять расстояние между их кромками.
- чем больше радиус, на котором проводятся измерения - тем выше точность.
- кромки пластинок острые - опять-таки выше точность.

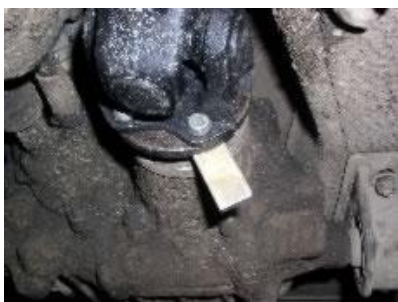
2. Пластика на фланце
раздатки

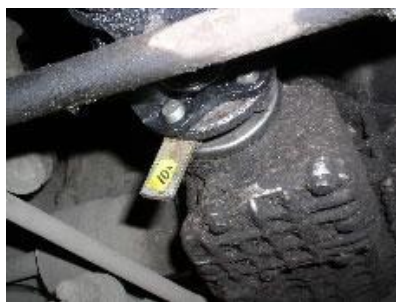
3. Пластика на фланце
РПМ

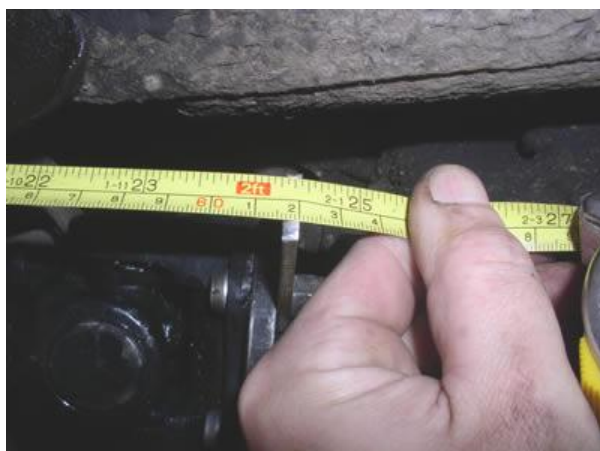
4. Меряем слева

По фотографиям видно, что разница по замерам справа-слева в 6-7 мм !

$$(\text{дельта бета}) = \arcsin(dL / 2R) = \arcsin(7 / 160) \sim 2,5 \text{ градуса}$$

Первое, что делаем, пробуем подвинуть КПП, чтобы компенсировать излом в горизонтальной плоскости. Ослабить крепления 3-ей опоры, поддомкратить повыше, вставить косую распорку под опору КПП и потихоньку опустить кузов. За счет того, что отверстия в опоре чуть шире шпилек (о, доли миллиметра !) удалось немного компенсировать разницу, но не до конца.

Остальное будем устранять прокладками под КПП и раздатку.

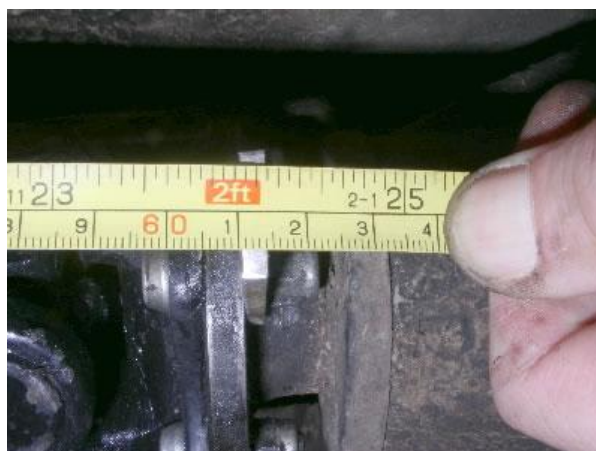
5. Меряем справа

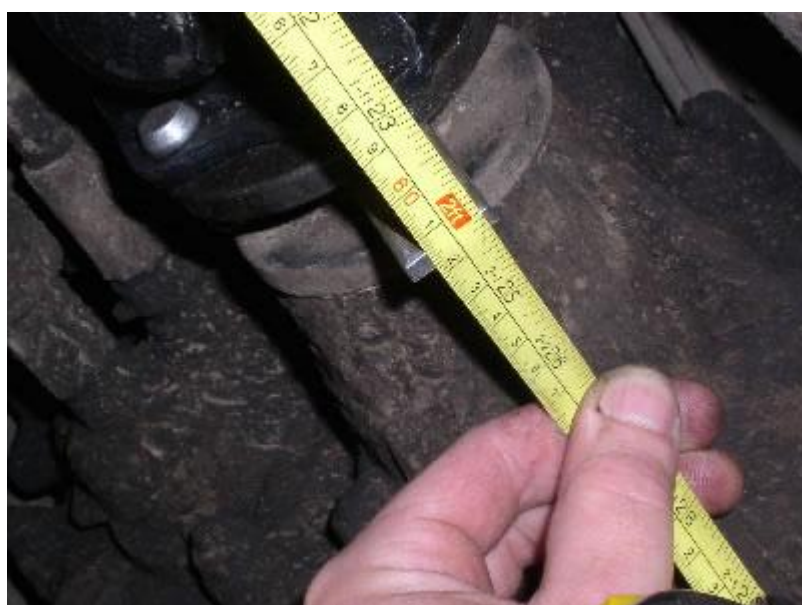
6. Меряем снизу
